「安全報告書 2025」

輸送の安全に係る情報（鉄道事業法第19条4）

マウントレースイスキー場

シャトル6 Gondola停止、連続インシデント詳細報告書

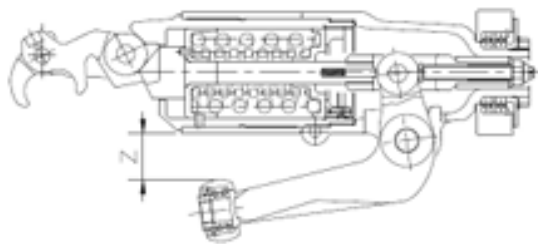
可動グリップ開放ロック時

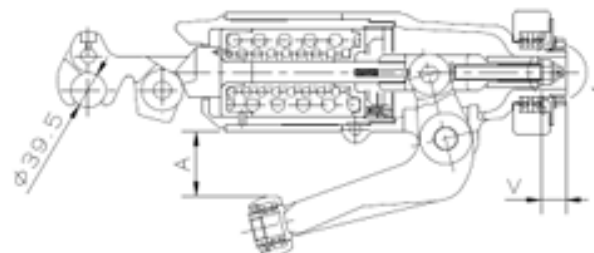
$\phi 39.5$ 丸棒握索時

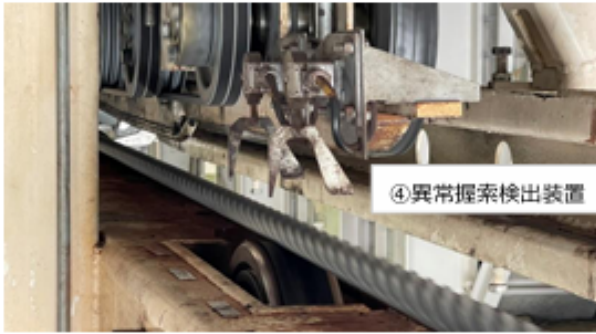
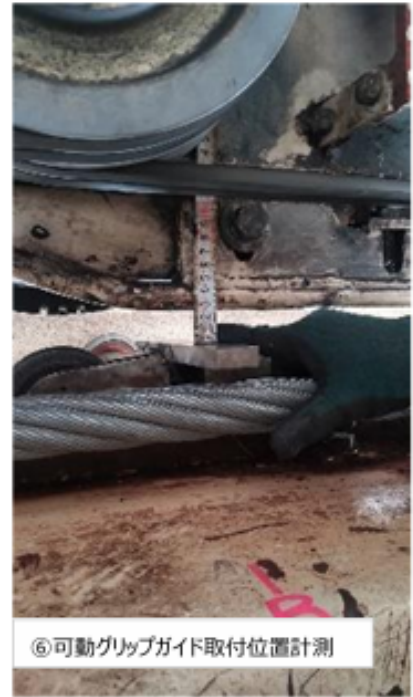
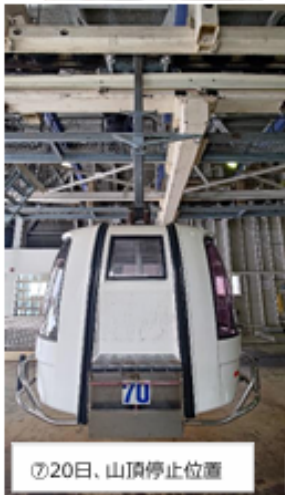
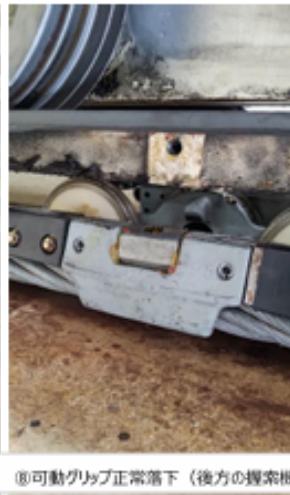
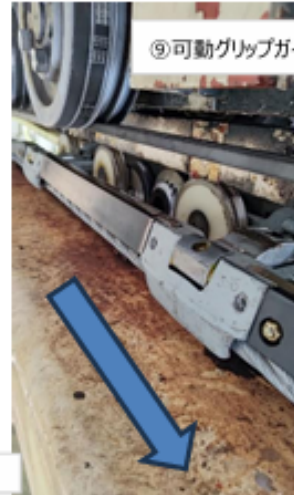
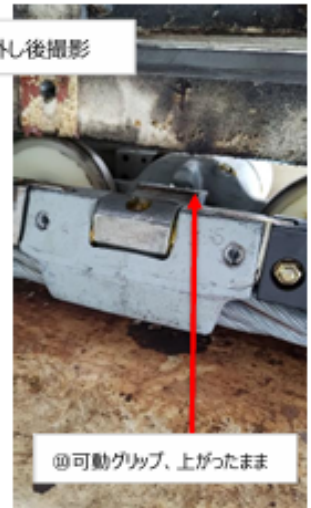
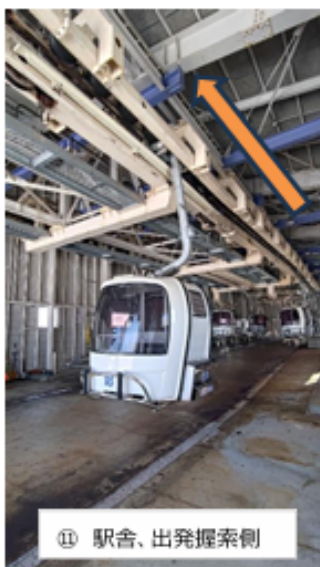
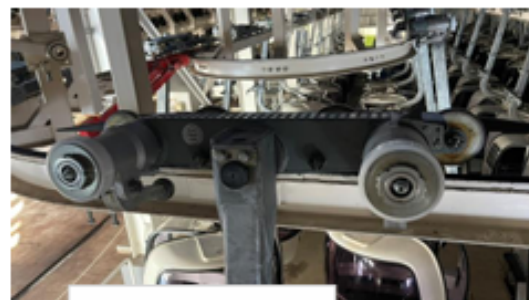
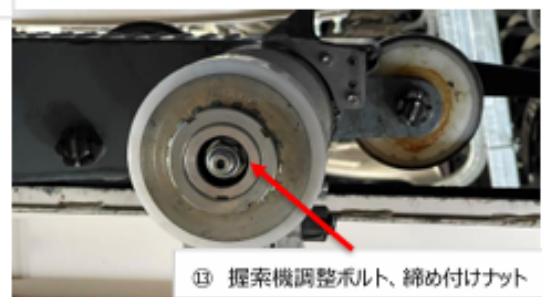
● 説明画像

- 原因 山頂出発側握索工程において、開口レバー用レールで開口レバーを押し上げ、握索機の可動グリップが上がった状態から再度かロープをつかむ形で重力落下し、握索する工程において何らかの要因が働き、可動グリップが下がらず、※画像③ 握索機が支えい索を握索しないまま進み、上部可動グリップガイドと可動グリップが接触し大きな抵抗が生まれたため。※画像② 事象No.1、握索機調整ボルト締付ナットの緩み、調整ボルトの狂いによって可動グリップが握索しなかった為。※画像⑬ 事象No.2、上部可動グリップガイドをすり抜け、その先の握索異常感知器に接触して自動停止した。画像④ 事象No.3、山頂から山麓に対象搬器を下ろしてきたときに山麓可動グリップガイドに当たり、自動停止した。 事象No.4、事象No.1と同様だが、ゾーン異常で自動停止。可動グリップが下がらなかった原因は不明。画像⑦⑧⑨⑩

- 事故後の整備状況 3月8日の後9日においては終日運休し、営業使用搬器全数の搬器、握索機の開口レバーや握索可動グリップ、ボルトの増し締めなどを再点検、整備を実施後、試運転を2時間行って異常が無いことを確認し10日から営業再開した。 3月18日の後は運休、翌19日も終日運休とし、搬器の整備、再度グリスアップや山頂施設の可動グリップガイドや開口レバー用レールの取り付け寸法、開口レバーの作動状態などをゲージを使って確認し、2時間の試運転で異常が無いことを確認し、記録簿を作成して北海道運輸局へ提出後、20日に営業運転を再開した。※画像⑤⑥ 20日後は21日に北海道運輸局鉄道部の立ち合いのもと事故搬器の70番の握索機を再度点検した結果、特に異常は見られず、可動も正常。山頂の施設の取付状況なども確認したが異常な点は見当たらなかった。

- 運転再開について 今シーズンのGondola営業の再開はせず、シーズン営業終了後の4月以降、握索機の分解整備を自社で行い、メーカーである安全索道㈱の監修のもと原因究明を行いたい。また試運転で握索機の作動状況、事故の再現を確認し、握索施設側に問題が無いか検証する。 問題発見と改善を行った後、安全が確認された後に営業再開を行いたい。
