「安全報告書 2025」

輸送の安全に係る情報（鉄道事業法第19条4）

マウントレースイスキー場

シャトル6 Gondola停止、連続インシデント詳細報告書

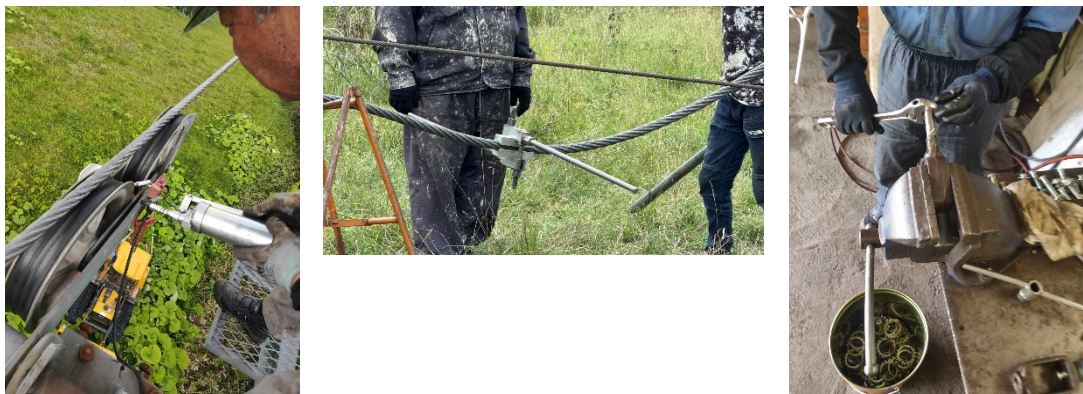
当社では、社員が必要な技術研修会に積極的に参加し、技術の向上に努めております。今期はビギナーズ 4 リフトの主原動機のオーバーホールと支えい索（ロープ）の切り詰めを行い、ダンサーズ 4 リフトの支柱調整を行い、ロープの通りをまっすぐにする工事を行いました。また、スウィンガーズ 2、ダンサーズ 4、ビギナーズ 4 リフトの支柱整備と一部、索輪のオーバーホール、ゴムライナーの交換を行いました。

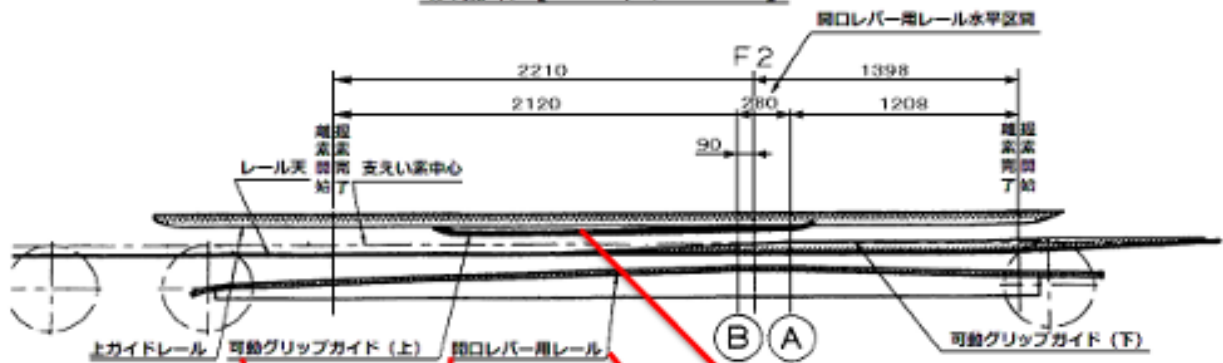
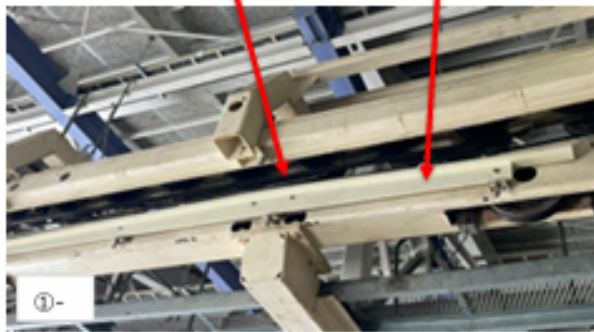
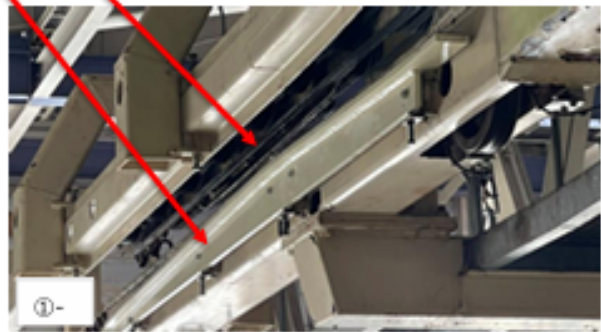
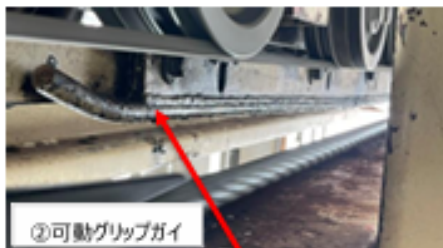
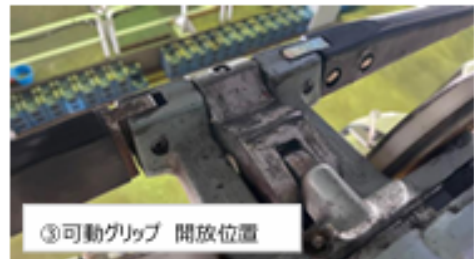
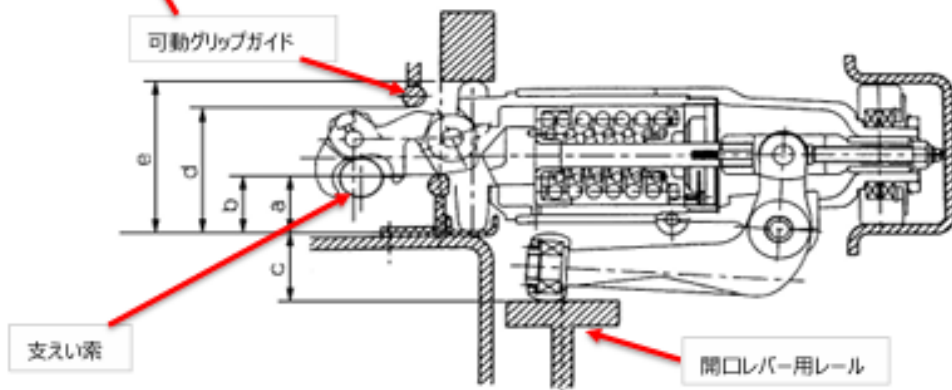
設備名【 シャトル6 】

- 原因 山頂出発側握索工程において、開口レバー用レールで開口レバーを押し上げ、握索機の可動グリップが上がった状態から再度かロープをつかむ形で重力落下し、握索する工程において何らかの要因が働き、可動グリップが下がらず、※画像③握索機が支えい索を握索しないまま進み、上部可動グリップガイドと可動グリップが接触し大きな抵抗が生まれたため。※画像②事象No.1、握索機調整ボルト締付ナットの緩み、調整ボルトの狂いによって可動グリップが握索しなかった為。※画像③事象No.2、上部可動グリップガイドをすり抜け、その先の握索異常感知器に接触して自動停止した。画像④事象No.3、山頂から山麓に対象搬器を下ろしてきたときに山麓可動グリップガイドに当たり、自動停止した。事象No.4、事象No.1と同様だが、ゾーン異常で自動停止。可動グリップが下がらなかった原因は不明。画像⑦⑧⑨⑩
- 復旧 復旧方法に関しては、山頂出発側の可動グリップガイドを一旦取外し、押送タイヤやVベルト、駆動チェーンを外して搬器をバックさせて待避線に移動した後、再度外した部品を取り付け運転を再開させた。
- 救助 3月8日に関しては、復旧できる見込みが解らなかったため、搬器からの救助器具を使つての救助と復旧して運転再開後、山頂での下車を想定して、消防、警察への応援を要請したが、それ以外の停止に関しては、復旧後の運転での救助の方が早いと判断し、復旧作業に人員を回した。Gondola搬器からの救助は再運転できた為、1基のみ自社で行った。
- 事故後の整備状況

3月8日の後9日においては終日運休し、営業使用搬器全数の搬器、握索機の開口レバーや握索可動グリップ、ボルトの増し締めなどを再点検、整備を実施後、試運転を2時間行って異常が無いことを確認し10日から営業再開した。

3月18日の後は運休、翌19日も終日運休とし、搬器の整備、再度グリスアップや山頂施設の可動グリップガイドや開口レバー用レールの取り付け寸法、開口レバーの作動状態などをゲージを使って確認し、2時間の試運転で異常が無いことを確認し、記録簿を作成して北海道運輸局へ提出後、20日に営業運転を再開した。※画像⑤⑥

今シーズンのGondola営業の再開はせず、シーズン営業終了後の4月以降、握索機の分解整備を自社で行い、メーカーである安全索道㈱の監修のもと原因究明を行いたい。また試運転で握索機の作動状況、事故の再現を確認し、握索施設側に問題が無いか検証する。
