「安全報告書 2025」

輸送の安全に係る情報（鉄道事業法第19条4）

マウントレースイスキー場

シャトル6 Gondola停止、連続インシデント詳細報告書

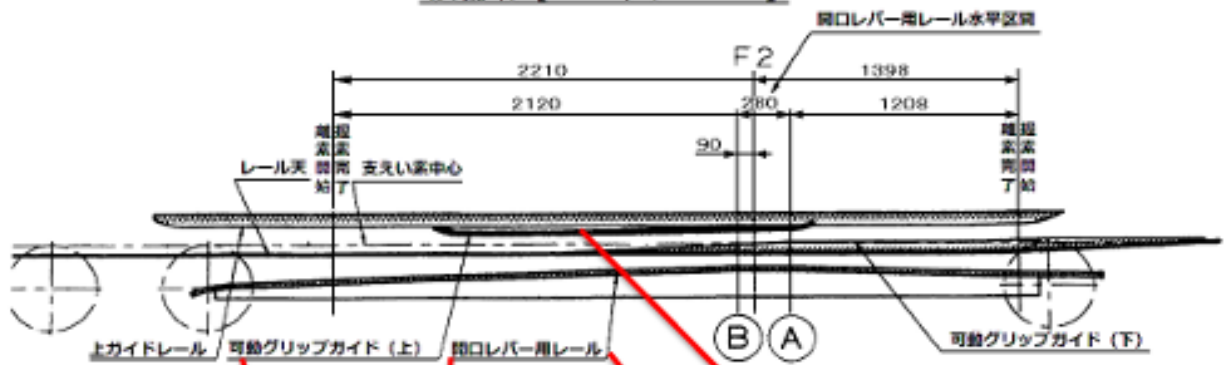
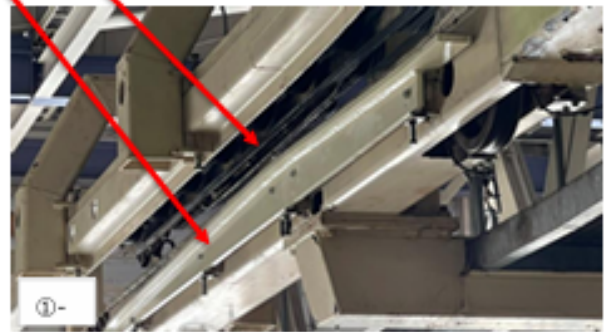
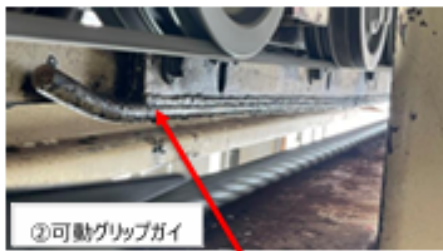
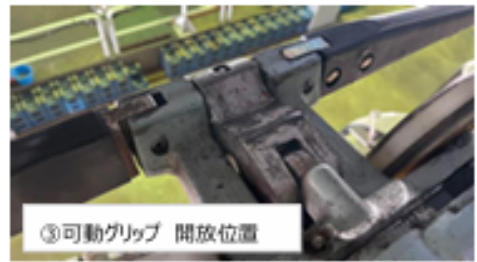
設備名【 シャトル6 】

- 原因 山頂出発側握索工程において、開口レバー用レールで開口レバーを押し上げ、握索機の可動グリップが上がった状態から再度かロープをつかむ形で重力落下し、握索する工程において何らかの要因が働き、可動グリップが下がらず、※画像③ 握索機が支えい索を握索しないまま進み、上部可動グリップガイドと可動グリップが接触し大きな抵抗が生まれたため。※画像② 事象No.1、握索機調整ボルト締付ナットの緩み、調整ボルトの狂いによって可動グリップが握索しなかった為。※画像⑬ 事象No.2、上部可動グリップガイドをすり抜け、その先の握索異常感知器に接触して自動停止した。画像④ 事象No.3、山頂から山麓に対象搬器を下ろしてきたときに山麓可動グリップガイドに当たり、自動停止した。 事象No.4、事象No.1と同様だが、ゾーン異常で自動停止。可動グリップが下がらなかった原因は不明。画像⑦⑧⑨⑩

- 事故後の整備状況 3月8日の後9日においては終日運休し、営業使用搬器全数の搬器、握索機の開口レバーや握索可動グリップ、ボルトの増し締めなどを再点検、整備を実施後、試運転を2時間行って異常が無いことを確認し10日から営業再開した。 3月18日の後は運休、翌19日も終日運休とし、搬器の整備、再度グリスアップや山頂施設の可動グリップガイドや開口レバー用レールの取り付け寸法、開口レバーの作動状態などをゲージを使って確認し、2時間の試運転で異常が無いことを確認し、記録簿を作成して北海道運輸局へ提出後、20日に営業運転を再開した。※画像⑤⑥ 20日後は21日に北海道運輸局鉄道部の立ち合いのもと事故搬器の70番の握索機を再度点検した結果、特に異常は見られず、可動も正常。山頂の施設の取付状況なども確認したが異常な点は見当たらなかった。

- 運転再開について 今シーズンのGondola営業の再開はせず、シーズン営業終了後の4月以降、握索機の分解整備を自社で行い、メーカーである安全索道㈱の監修のもと原因究明を行いたい。また試運転で握索機の作動状況、事故の再現を確認し、握索施設側に問題が無いか検証する。 問題発見と改善を行った後、安全が確認された後に営業再開を行いたい。
