「安全報告書 2025」

輸送の安全に係る情報（鉄道事業法第19条4）

マウントレースイスキー場

シャトル6 Gondola停止、連続インシデント詳細報告書

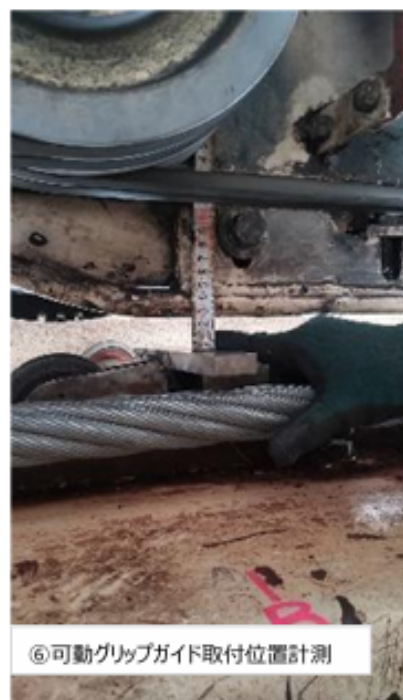
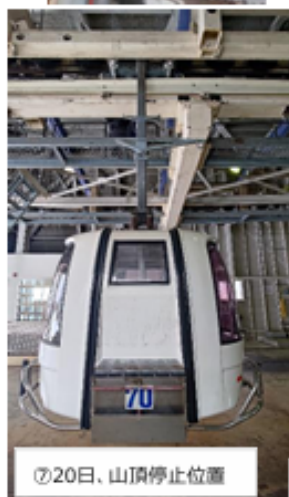
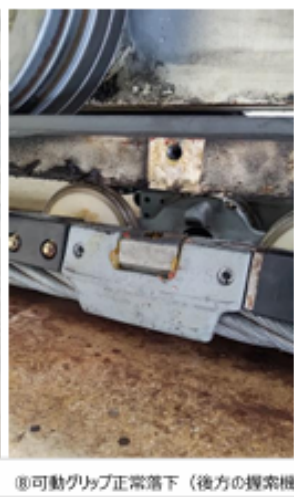
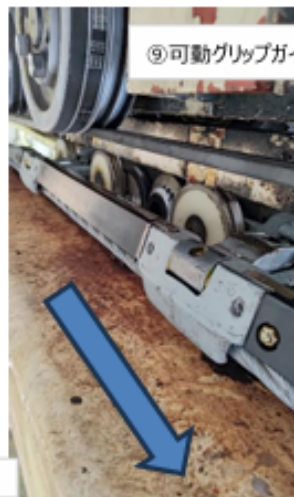
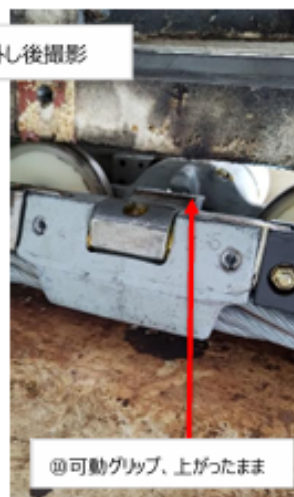
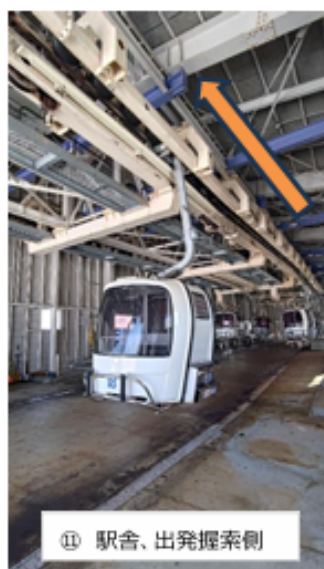
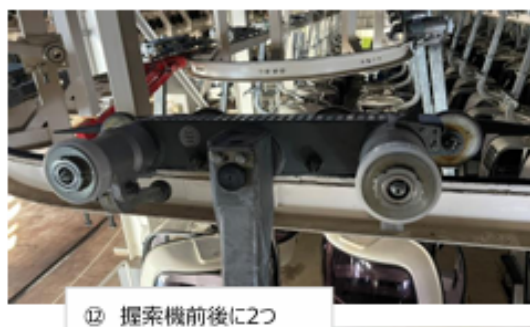
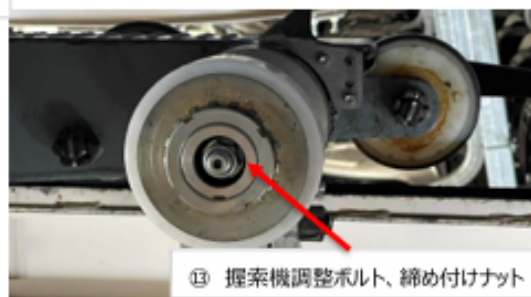
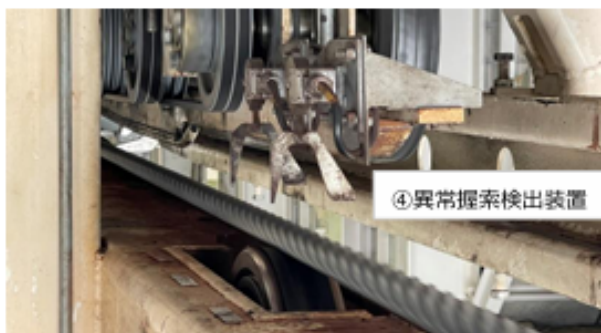
● 説明画像

- 原因 山頂出発側握索工程において、開口レバー用レールで開口レバーを押し上げ、握索機の可動グリップが上がった状態から再度かロープをつかむ形で重力落下し、握索する工程において何らかの要因が働き、可動グリップが下がらず、※画像③握索機が支えい索を握索しないまま進み、上部可動グリップガイドと可動グリップが接触し大きな抵抗が生まれたため。※画像②事象No.1、握索機調整ボルト締付ナットの緩み、調整ボルトの狂いによって可動グリップが握索しなかった為。※画像③事象No.2、上部可動グリップガイドをすり抜け、その先の握索異常感知器に接触して自動停止した。画像④事象No.3、山頂から山麓に対象搬器を下ろしてきたときに山麓可動グリップガイドに当たり、自動停止した。事象No.4、事象No.1と同様だが、ゾーン異常で自動停止。可動グリップが下がらなかった原因は不明。画像⑦⑧⑨⑩
- 復旧 復旧方法に関しては、山頂出発側の可動グリップガイドを一旦取外し、押送タイヤやVベルト、駆動チェーンを外して搬器をバックさせて待避線に移動した後、再度外した部品を取り付け運転を再開させた。
- 救助 3月8日に関しては、復旧できる見込みが解らなかったため、搬器からの救助器具を使つての救助と復旧して運転再開後、山頂での下車を想定して、消防、警察への応援を要請したが、それ以外の停止に関しては、復旧後の運転での救助の方が早いと判断し、復旧作業に人員を回した。Gondola搬器からの救助は再運転できた為、1基のみ自社で行った。
- 事故後の整備状況

3月18日の後は運休、翌19日も終日運休とし、搬器の整備、再度グリスアップや山頂施設の可動グリップガイドや開口レバー用レールの取り付け寸法、開口レバーの作動状態などをゲージを使って確認し、2時間の試運転で異常が無いことを確認し、記録簿を作成して北海道運輸局へ提出後、20日に営業運転を再開した。※画像⑤⑥
